## Rapport de mission de repérage test lingette suite à sinistre-v2

| Numéro de rapport | 21320 03.03.23 A |
| Adresse de l'immeuble | 10 rue du Docteur Roux 75015 PARIS |
| Référence du programme de travaux défini par le donneur d'ordre | Mesure lingettes suite à incident |

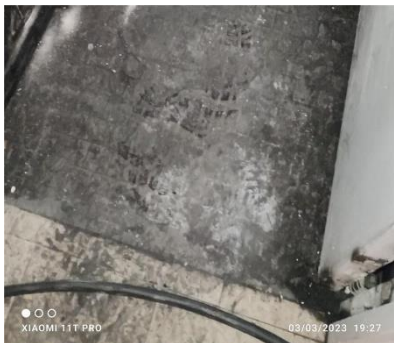
| <b>ELEMENT :</b> plaque fibrociment amiante isolation gaine technique n°2 | | |

| Résidu de plaque FCA sur plusieurs niveaux dégradées et détériorées | 21320 03.03.23 | cage d'escalier - gaine technique<br>plaque fibrociment amiante isolation gaine technique n-<br>Toutes zones tous niveaux |
| <b>PRESENCE D'AMIANTE ()</b> | | |

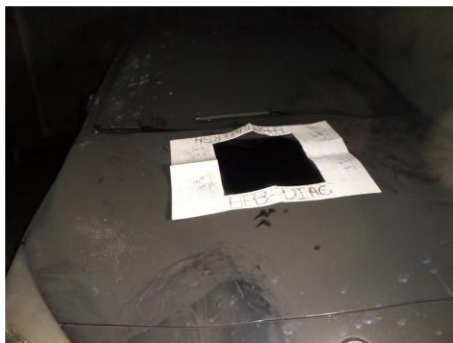
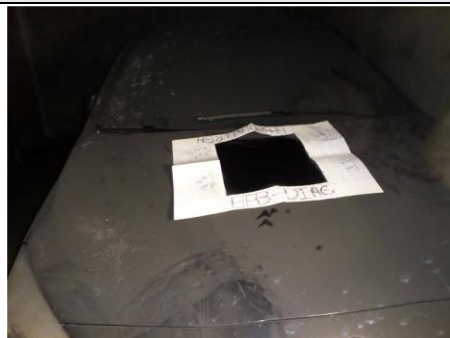
**PRELEVEMENT : P001**

3ème SS - Parking n°1  
vehicule - Toutes zones

**ABSENCE D'AMIANTE**

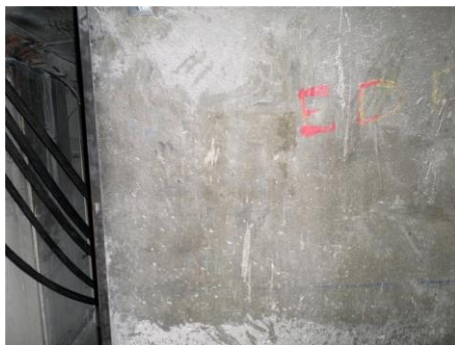
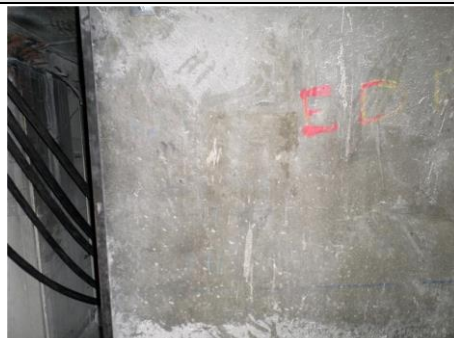
**PRELEVEMENT : P002**

3ème SS - Parking n°1  
Mur - mur

**ABSENCE D'AMIANTE**

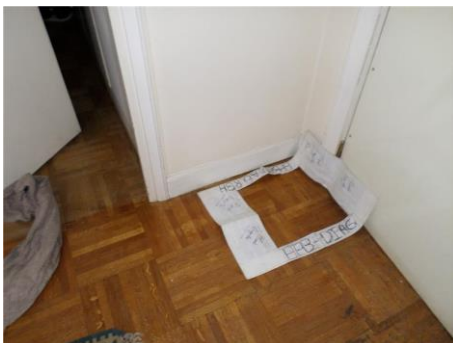
## PRELEVEMENT : P003

| Nom du client | Numéro de dossier | Localisation |
|---|---|---|
| | 21320 03.03.23 | 6ème - LOGEMENT RIVARD<br>Revêtement de sol - Sol entrée |

**ABSENCE D'AMIANTE**

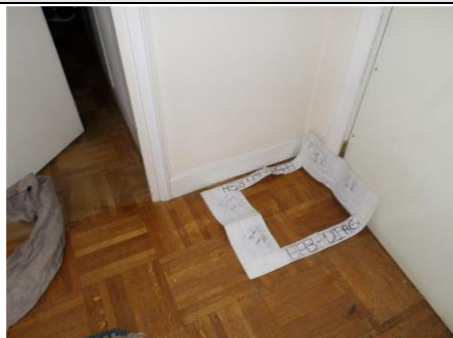
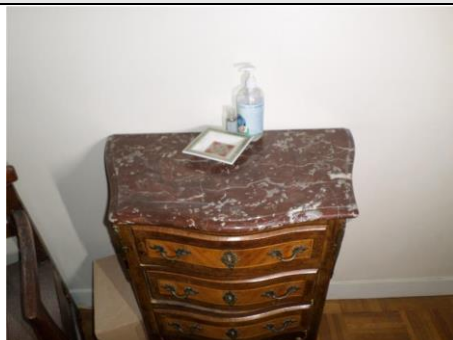
## PRELEVEMENT : P004

| Nom du client | Numéro de dossier | Localisation |
|---|---|---|
| | 21320 03.03.23 | 6ème - LOGEMENT RIVARD<br>Meuble - meuble entrée |

**ABSENCE D'AMIANTE**

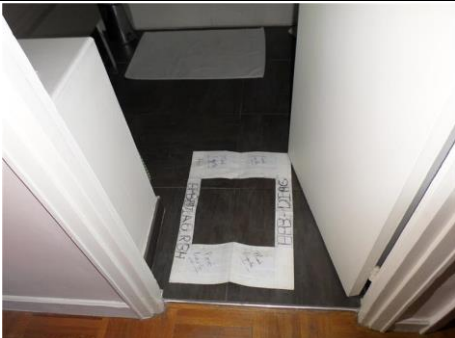
| PRELEVEMENT : P005 | | |

| PRELEVEMENT : P005 | | |
|---|---|---|
| | 21320 03.03.23 | 6ème - LOGEMENT RIVARD<br>Revêtement de sol - Sol salle de bain |
| ABSENCE D'AMIANTE | | |
